SKOLEGATA

ANTIKVARISK REGISTER FOR TRONDHEIM — Bebyggelse

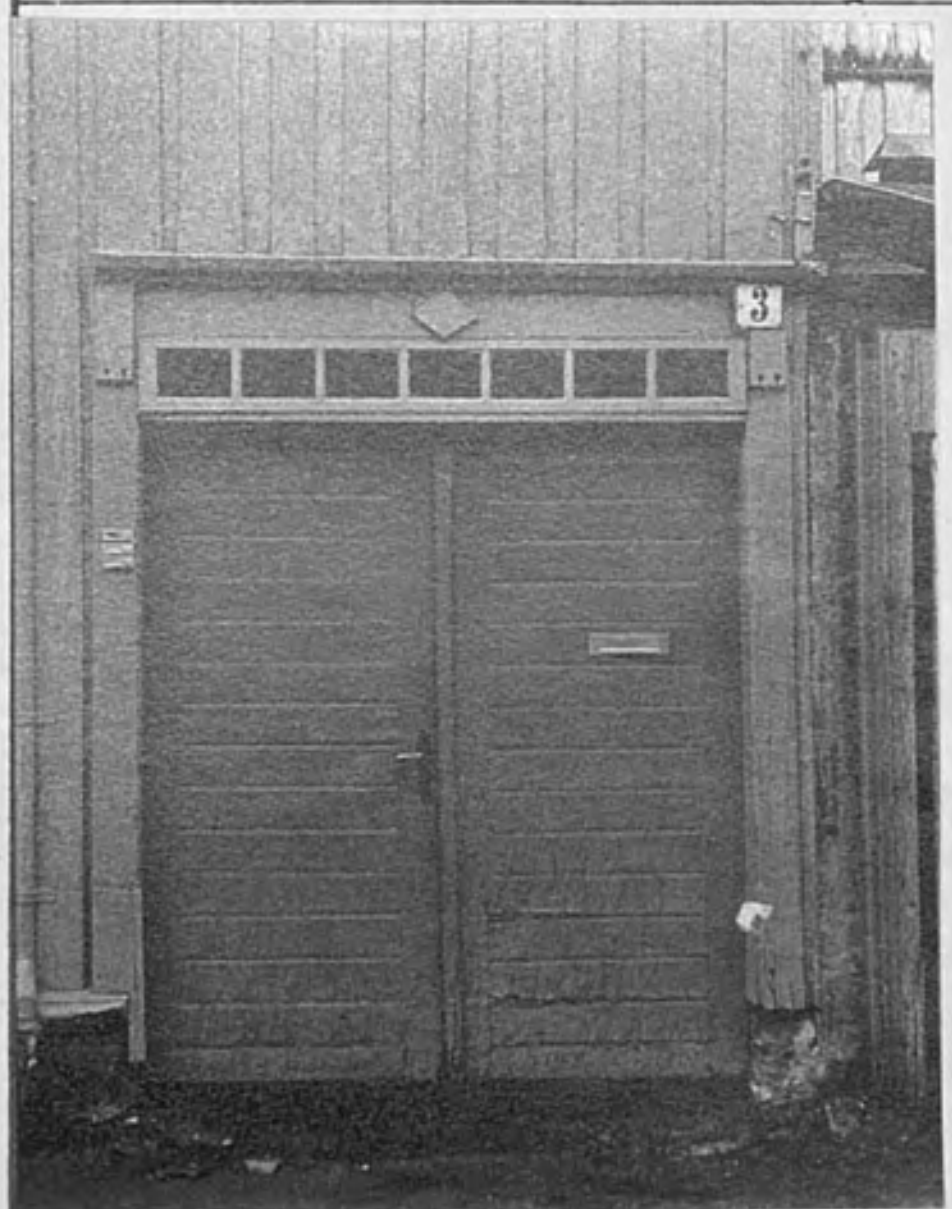
Gate Skolegt.	nr. 3
Eldre bilder	Foto
Litteratur	
Kilder	
Tidligere bygning brent/revet	
Kultur-, personalhistorie	
Reguleringsplan Til hinder for bevaring?	
Fremtidige planer

Gate	Skolegt. nr. 3
Betegnelse	
Eier 1970	Eriksen, Thoralf
Takst kr.	22 000 Areal tomt 111 m². bygninger m²
Bruk	Bolig
Oppført (KJENT)	tidligst senest omkring (ANTATT)
Siste brann	Tidligere branner
Byggherre	Oppr. bruk
Arkitekt	
Plantype	
Hovedmål	Etasjer 2
Grunnmur	Pusset stein
Vegger	Tømmer, stående panel
Tak	Saltak, tegl.
Kjeller	Delvis
Eksteriør	To fags vinduer i grupper. Flat omramming. To fløyet portdør med overlysfelt.
Interiør	Delvis modernisert
Gårdsplass, Uthus	Heller
Ombygging	
Tegninger, oppmålinger	
Ønskelige forandringer	
Omgivelser	Positive
Vedlikeholdstilstand	B
Antikvarisk tilstand	B - C
Arkitekturvurdering	B
Miljøvurdering	B
Prioritering	C
Dato	25.9 74
Sign	JT

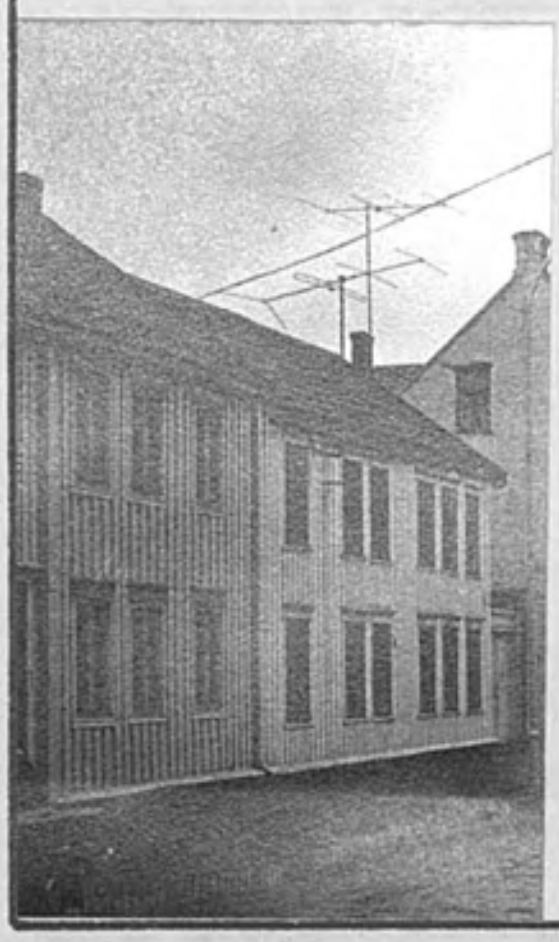
Gate Skolegt. nr. 4

Grunnmur: Pusset mur
Vegger: Tømmer, stående panel
Tak: Saltak, ny tegl
Kjeller: Delvis

Eksteriør: Enkelt utstyrt, fasade med to-fags vinduer i grupper. To ruter i faget, flat omramming med markert over- og understykke
Interiør: Eldre listeprofiler og dører

Gårdsplass, Uthus: Hellelagt, Meget velstelt, Vannpost. [illegible] etg. boder. Bind.verk. Ubebodd. Bra

Vedlikeholdstilstand: B
Antikvarisk tilstand: B
Arkitekturvurdering: B
Miljøvurdering: B

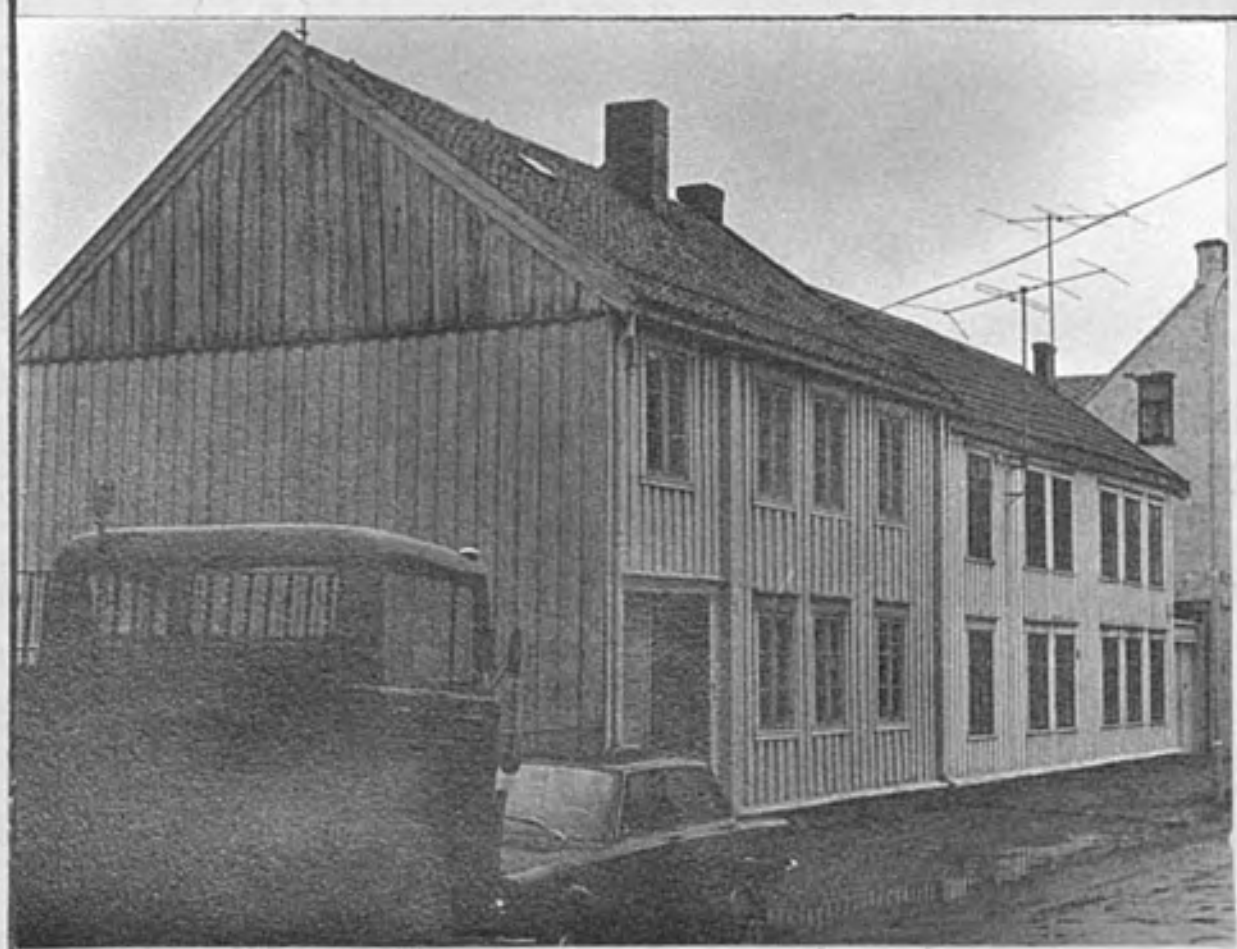
Gate Skolegt.	**nr.** 6
Eldre bilder	**Foto**
Litteratur	
Kilder	
Tidligere bygning brent/revet	
Kultur-, personalhistorie	
Reguleringsplan Til hinder for bevaring?	
Fremtidige planer

Eksteriør Laftekasse mot port. Tp-fags vinder m. tre ruter og flat omramming, jevnt fordelte. Toflöyet port.

Gårdsplass, Grus, heller. Meget velholdt. Vannpost.

Uthus 2 etg. bind.verk. Ubebodd. Bra

Vedlikeholdstilstand B

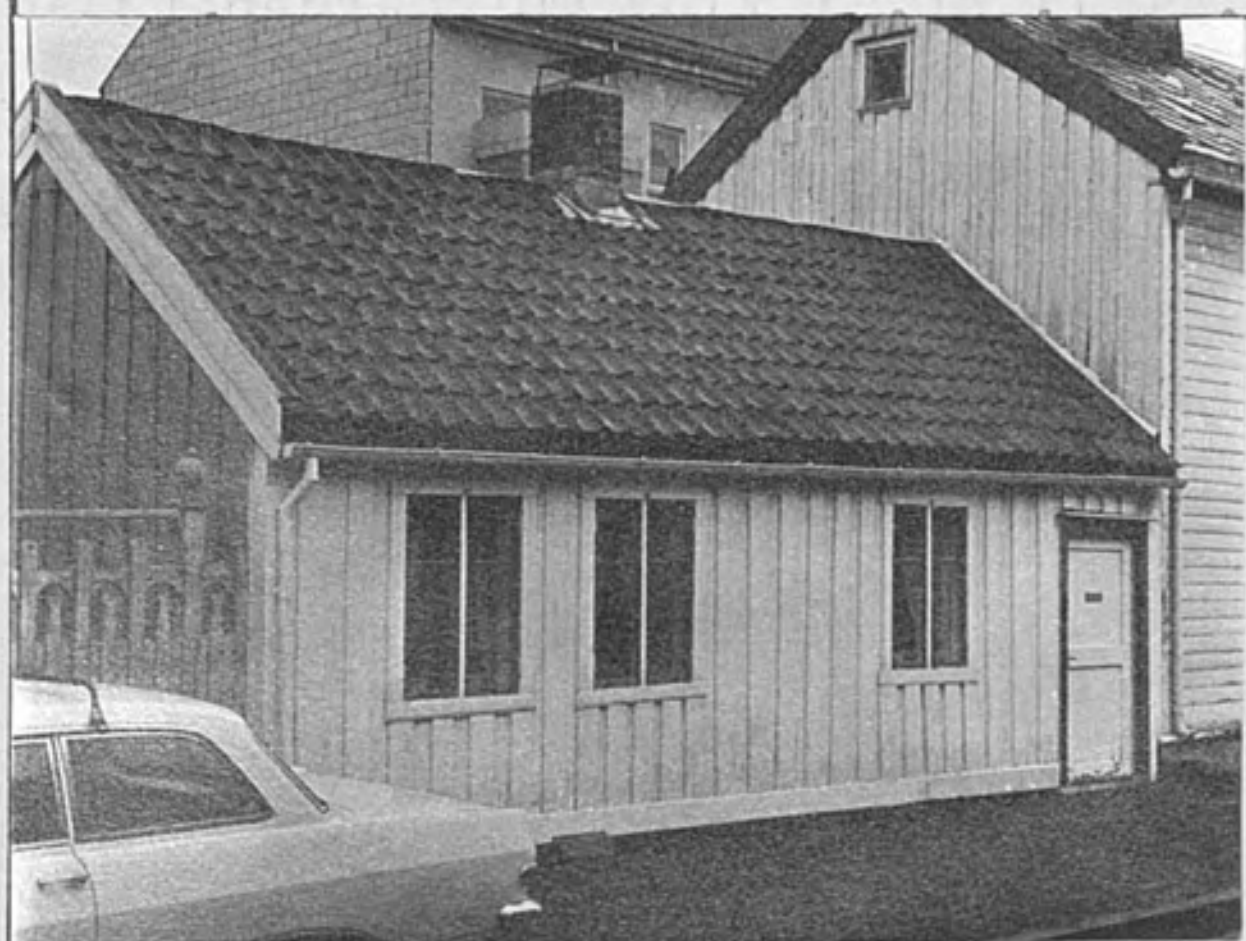
Gate Skolegt.	nr. 14
Eldre bilder	Foto
Litteratur	
Kilder	
Tidligere bygning brent/revet	
Kultur-, personalhistorie	
Reguleringsplan Til hinder for bevaring?	
Fremtidige planer

Grunnmur: Pusset stein.
Vegger: Tömmer, stående panel.
Tak: Saltak, tegl.

Eksteriør: To-fags vinduer m. to ruter. Flat omramming.

Gårdsplass, Uthus: Meget velholdt. Heller, gras.
En etg., bind.verk.

Vedlikeholdstilstand	A-B
Antikvarisk tilstand	B
Arkitekturvurdering	B
Miljøvurdering	B
Prioritering	C
